Vier Hochwasser-Katastrophen

Von **G. Wüstemann,** dipl. Ing., Generalsekretär des S. I. A., Zürich

1. Das Hochwasser des Rio Negro in Uruguay, April 1959

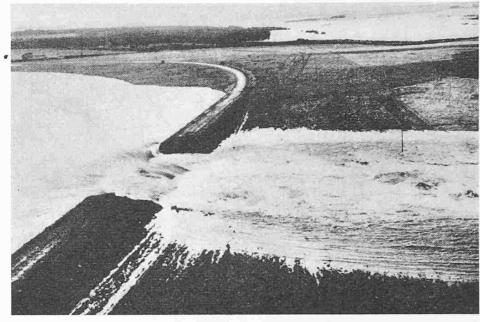
Bild 11. Rincon del Bonete. Gesprengte Bresche im seitlichen Erddamm unter der Zufahrtsstrasse zum Kraftwerk. Dadurch wurde für den See eine geringe zusätzliche Entlastung von rd. 1500 m³/s geschaffen, die jedoch keinen wesentlichen Einfluss hatte (Foto Accion, Montevideo)

noch 80 cm. An diesem Tag sprengte man in der sog. «Operación Terraplen» im Seitendamm unter der Zufahrtsstrasse eine Bresche (Bild 11). Die zusätzliche Entlastung betrug über 1000 m³/s, sie konnte jedoch das Steigen des Sees nicht wesentlich beeinflussen und den Ueberlauf über die Dammkrone nicht verhindern. Dieser setzte am Abend des 20. April ein. Von da ab stellte der Damm ein einziges Ueberfallwehr dar. Gleichzeitig fand auch ein Umlauf um die Werksiedlung und um das linke Mauerende statt (Bilder 12a und b). Am 21. April wurde die Zentrale geschlossen und ganz Bonete militärisch evakuiert. Am selben Abend wurde der Maschinensaal vom Unterwasser her überflutet (Bilder 13a und b).

- 2. In Bonete ist ein Zusatzwehr erforderlich, und zwar dort, wo die Entlastungsbresche gesprengt wurde. Das bestehende Dammwehr und das Zusatzwehr müssen bei einem Ueberstau von 4,50 m zusammen $10\,000$ m $^3/\mathrm{s}$ entlasten können.

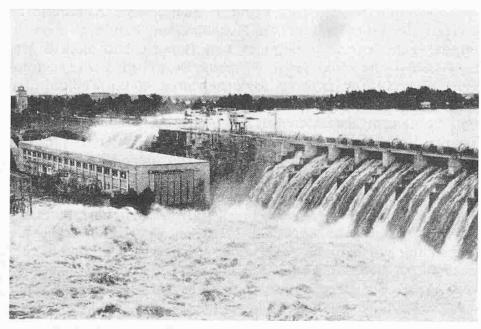
Bild 12 b. Kraftwerk Rincon del Bonete, Ansicht von Wehr und Zentrale am 23. April 1959 mittags 12.00 h. Am rechtsufrigen Dammende sieht man den überfluteten niedrigen Dammteil vor der Zentrale. Das Wehr entlastet rd. 7400 m³/s (Foto L. Plata, Montevideo)

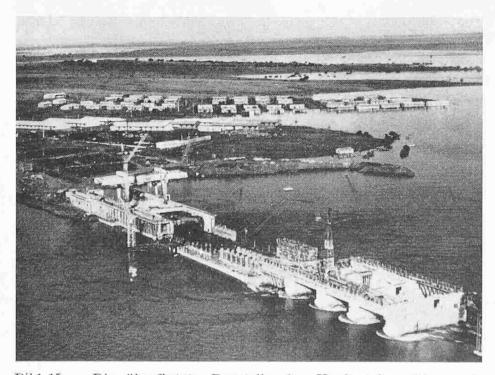
Bild 15. Die überflutete Baustelle des Kraftwerkes Rincon de Baygorria am 25. April 1959. Der Rio Negro führt ungefähr 11 500 m³/s. Der Wasserspiegel steht 28 m über dem Normalstand
